## KOSTEUS- JA SISÄILMATEKNINEN KUNTOTUTKIMUS KETTUKALLION KOULU

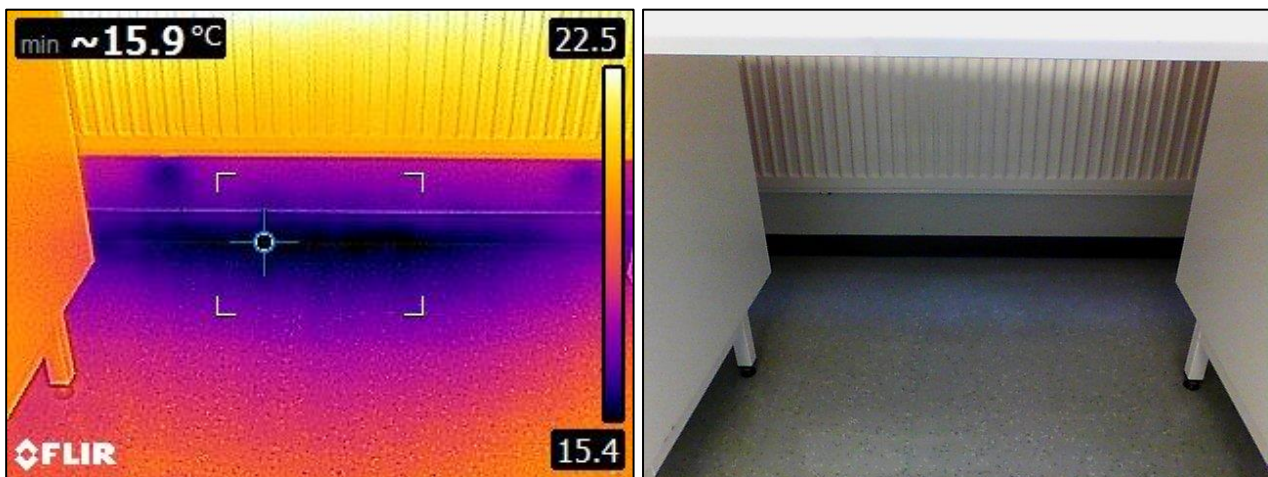
Lämpökameralla havaittiin kylmäsilta tai mahdollinen viite ilmavuodosta ulkoseinän ja välipohjan liitosalueella. Sisäpinnan pintalämpötilasta laskettu lämpötilaindeksi 83 on kuitenkin hyvällä tasolla.

**Kuva 2.1.** Lämpökamerakuva välipohjan ja ulkoseinän liitoksesta: lämpötilaindeksi on 83. Lämpötilaero muodostuneen rakenteellisesta kylmäsilta.

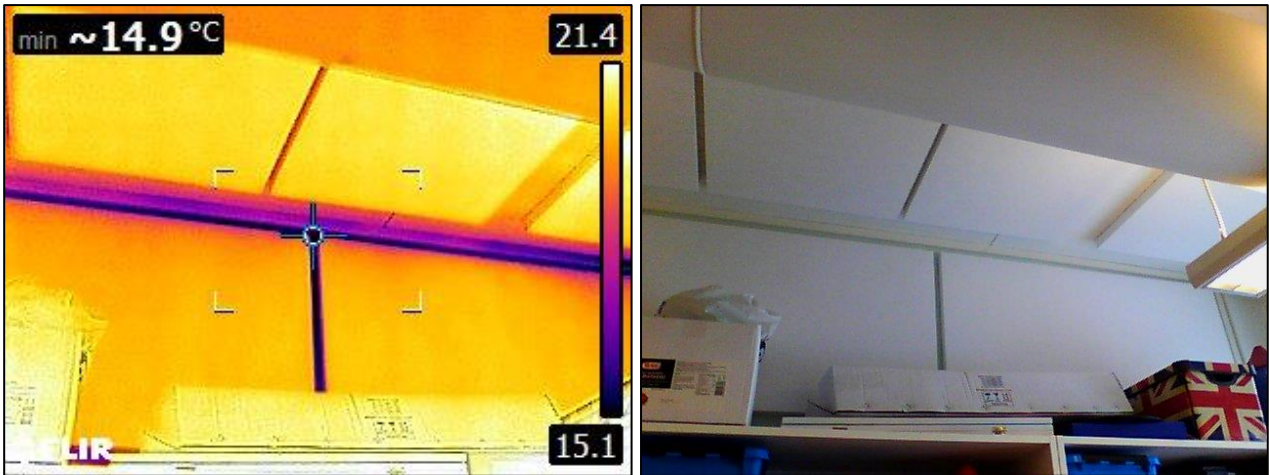
Lämpökameralla ulkoseinän ja yläpohjan liitoksessa havaittiin kylmäsiltaa ja ilmavuotoa. Lämpötila ja siitä määritetty lämpötilaindeksi laskee lähelle asumisterveysasetuksessa määritetty toimenpiderajaa 61. Vaikka raja ei alitu suositellaan jatkotoimenpiteitä.

**Kuva 2.2.** Lämpökuva ulkoseinän ja yläpohjan liitosalueelta: lämpötilaindeksi on 78.

Rakennusosien osalta kyseisten tilojen kannalta yläpohjaa pidetään merkittävimpana sisäilmariskinä. Yläpohjaan kohdistuvalla kosteusteknisellä kuntotutkimuksella voidaan varmistaa ja selvittää yläpohjarakenteen kunto sekä arvioida sen mahdollista vaikutusta sisäilmaan.

Yläpohjaan kohdistuvalla kosteus- ja sisäilmateknisellä kuntotutkimuksella voidaan selvittää yläpohjan nykyinen kunto ja arvioida siten tarkemmin siihen mahdollisesti liittyvää sisäilmariskiä.

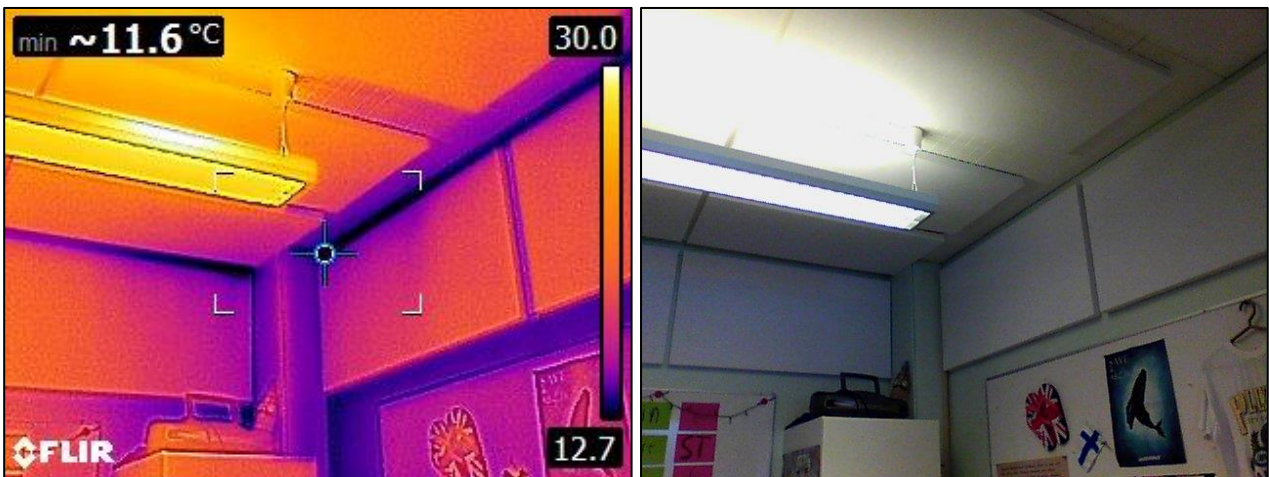
**Kuva 2.3.** Lämpökuva ulkoseinän ja yläpohjan liitosalueelta: lämpötilaindeksi on 63.

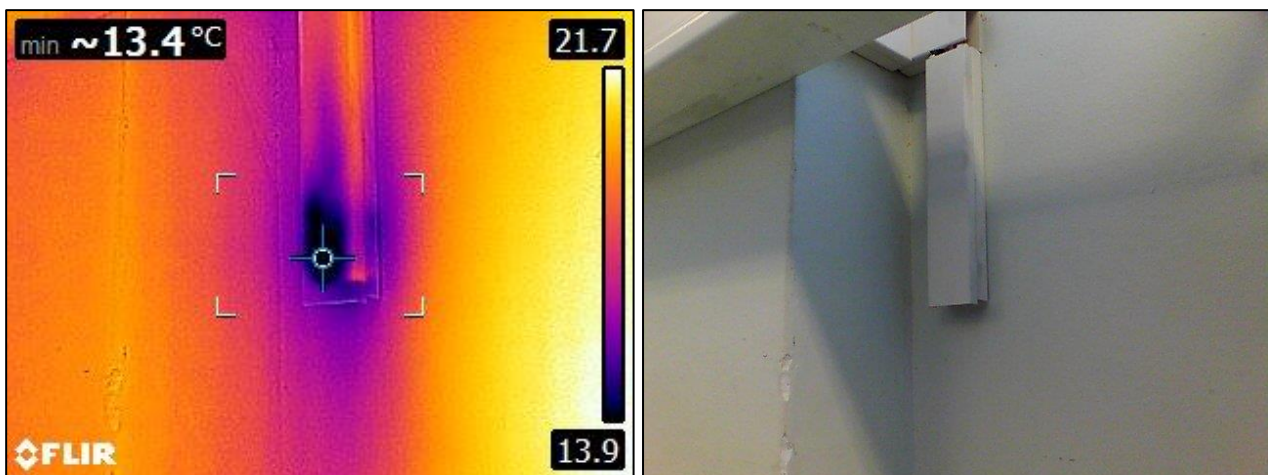
Ulkoseinällä havaittiin lämpökameralla yksittäinen ilmavuotoreitti liittyen sähköjen läpivientiin.

**Kuva 2.4.** *Ulkoseinällä on läpivienttiin liittyen todennäköinen ilmavuotopaikka.*

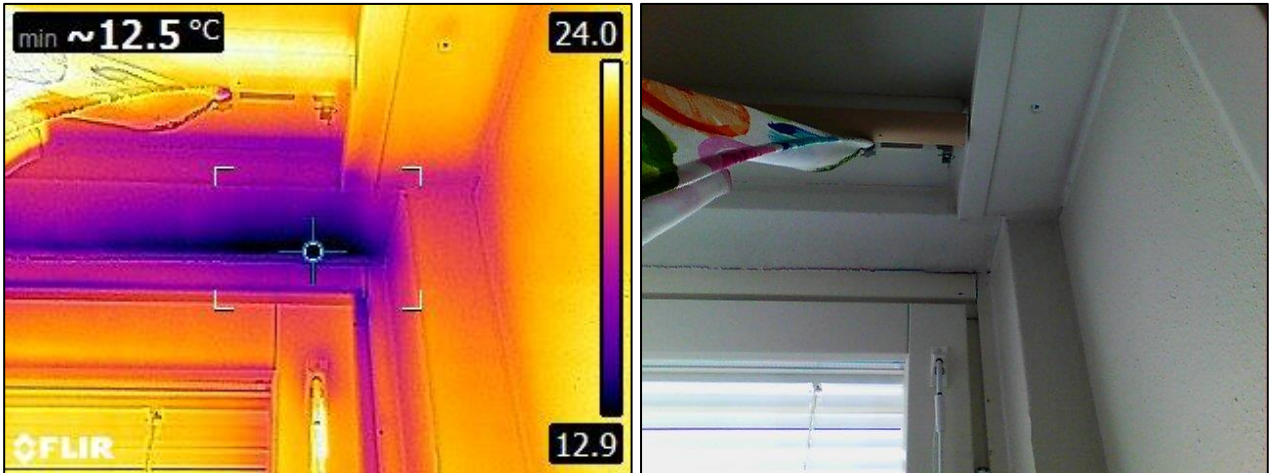
**Kuva 2.5.** Ulkoseinällä ikkunaliitoksessa on lämpökamerahavainnon perusteella ilmavuotoa: lämpötilaindeksi on 65.

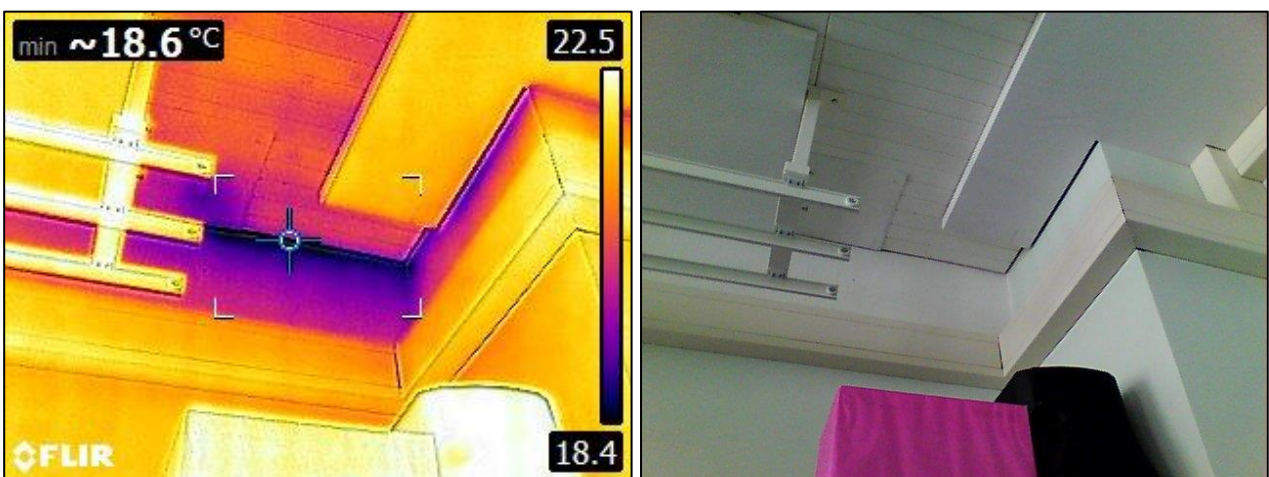
Sisäilman olosuhteet näytteenoton yhteydessä olivat: lämpötila +20,5 °C, suhteellinen kosteus 25,0 % RH ja kosteussisältö 4,4 g/m<sup>3</sup>. Tilassa on koneellinen ilmanvaihto. Luokkatilan ovelta mitattiin käytävään nähden 1-2 alipaine. Lämpökameralla havaittiin viite ilmavuotoreitistä yläpohjaa kohden.

**Kuva 2.6.** Lämpökamerahavainto äidinkielen luokan vastaisen väliseinän ja yläpohjan liitoksesta.
