## KOSTEUS- JA SISÄILMATEKNINEN KUNTOTUTKIMUS KETTUKALLION KOULU

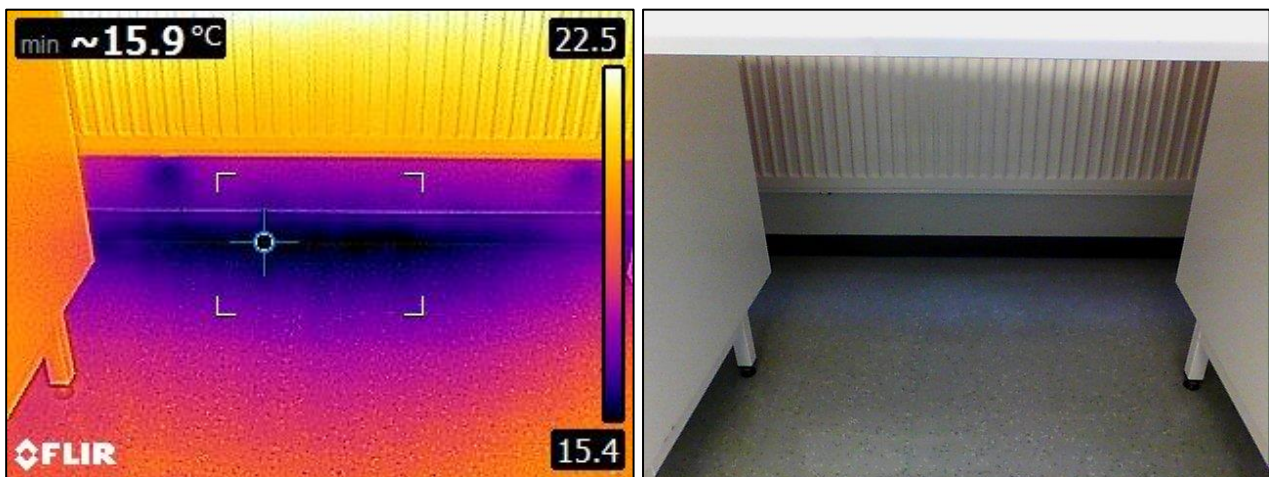
Lämpökameralla havaittiin kylmäsilta tai mahdollinen viite ilmavuodosta ulkoseinän ja välipohjan liitosalueella. Sisäpinnan pintalämpötilasta laskettu lämpötilaindeksi 83 on kuitenkin hyvällä tasolla.

**Kuva 2.1.** Lämpökamerakuva välipohjan ja ulkoseinän liitoksesta: lämpötilaindeksi on 83. Lämpötilaero muodostuneen rakenteellisesta kylmäsilta.

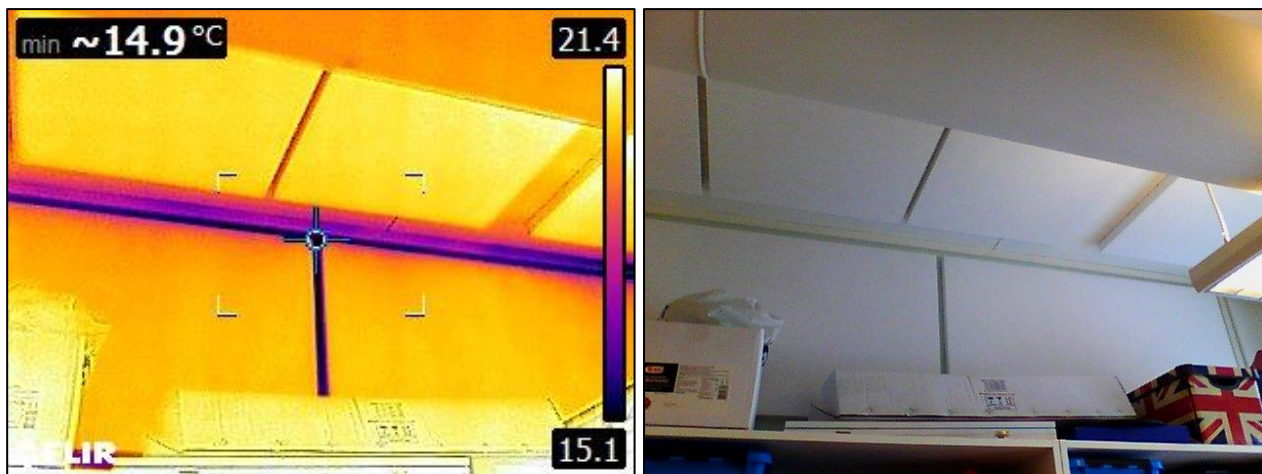
Lämpökameralla ulkoseinän ja yläpohjan liitoksessa havaittiin kylmäsiltaa ja ilmavuotoa. Lämpötila ja siitä määritetty lämpötilaindeksi laskee lähelle asumisterveysasetuksessa määritetty toimenpiderajaa 61. Vaikka raja ei alitu suositellaan jatkotoimenpiteitä.

**Kuva 2.2.** Lämpökuva ulkoseinän ja yläpohjan liitosalueelta: lämpötilaindeksi on 78.

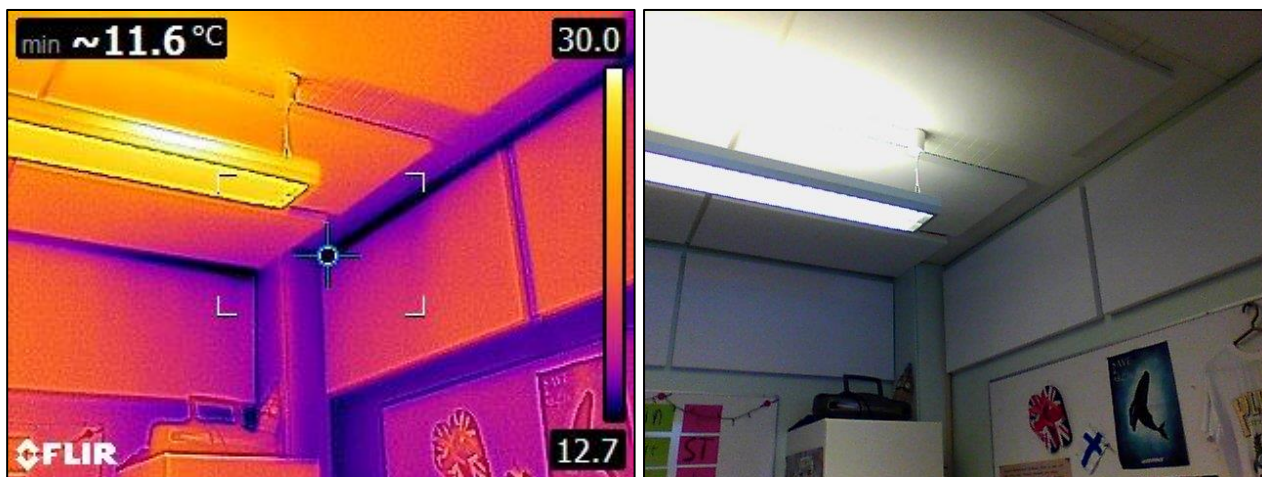
**Kuva 2.3.** Lämpökuva ulkoseinän ja yläpohjan liitosalueelta: lämpötilaindeksi on 63.

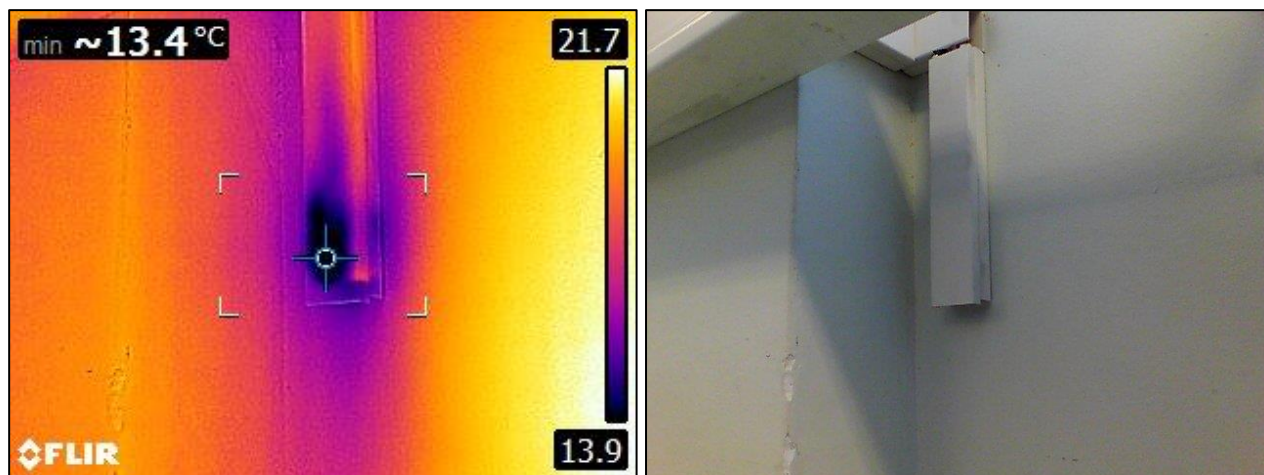
Ulkoseinällä havaittiin lämpökameralla yksittäinen ilmavuotoreitti liittyen sähköjen läpivientiin.

**Kuva 2.4.** Ulkoseinällä on läpivienttiin liittyen todennäköinen ilmavuutopaikka.

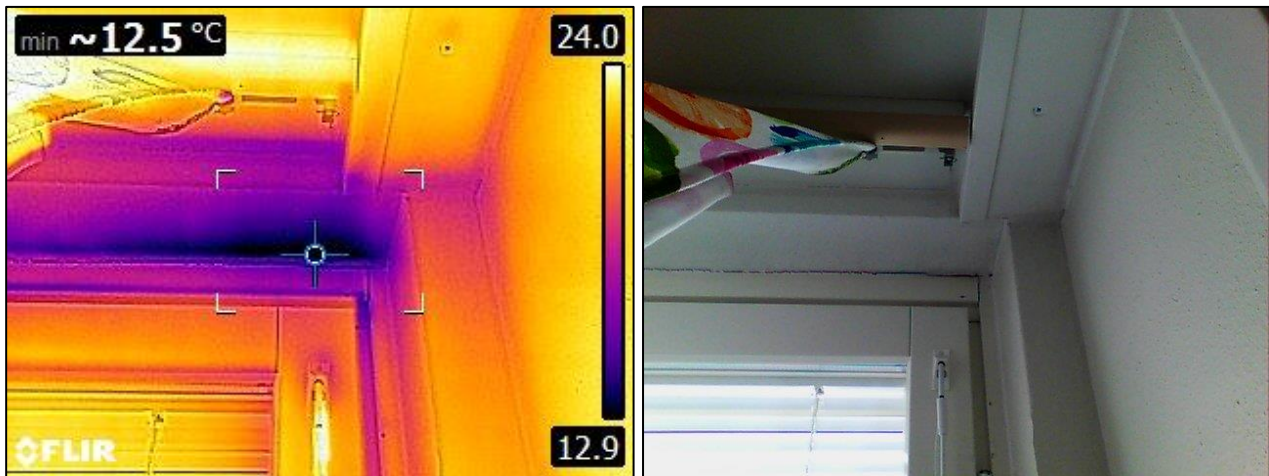
**Kuva 2.5.** *Ulkoseinällä ikkunaliitoksessa on lämpökamerahavainnon perusteella ilmavuotoa: lämpötilaindeksi on 65.*

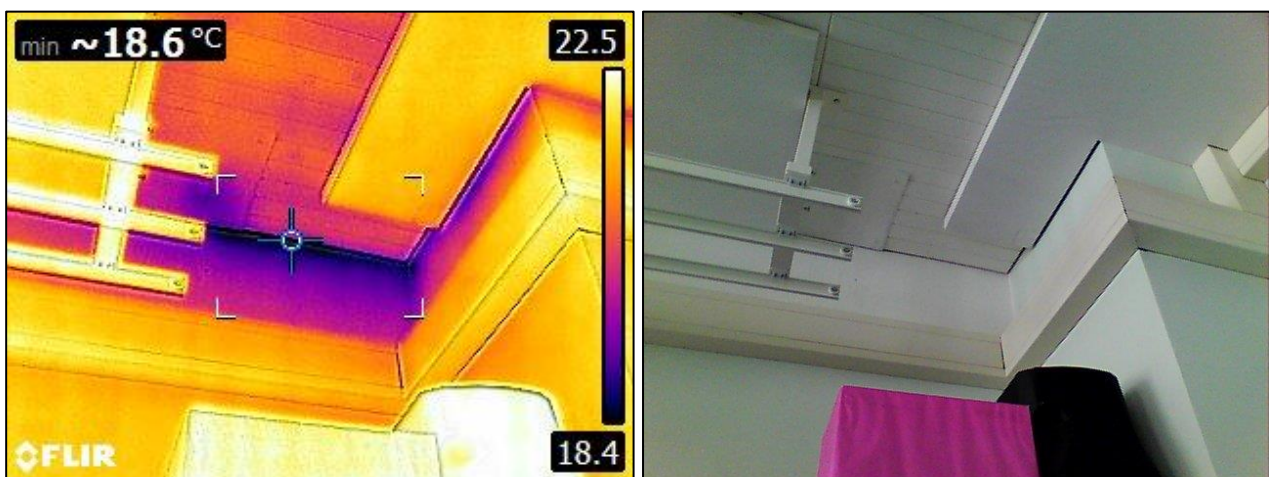
Sisäilman olosuhteet näytteenoton yhteydessä olivat: lämpötila +20,5 °C, suhteellinen kosteus 25,0 % RH ja kosteussisältö 4,4 g/m<sup>3</sup>. Tilassa on koneellinen ilmanvaihto. Luokkatilan ovelta mitattiin käytävään nähden 1-2 alipaine. Lämpökameralla havaittiin viite ilmavuotoreitistä yläpohjaa kohden.

**Kuva 2.6.** *Lämpökamerahavainto äidinkielen luokan vastaisen väliseinän ja yläpohjan liitoksesta.*

Yläpohjaan kohdistuvalla kosteus- ja sisäilmateknisellä kuntotutkimuksella voidaan selvittää yläpohjan nykyinen kunto ja arvioida siten tarkemmin siihen mahdollisesti liittyvää sisäilmariskiä.
