Kihniön kunnan liikunta- ja leikkikenttäpalvelujen turvallisuusjohtamistarkastuksen tarkastuskertomus

Tarkastuksen kohde	Kihniön kunta
Aika	26.10.2023 kello 10.00–12.00
Paikka	Kihniön kunnan tekninen toimisto
Läsnäolijat	Johanna Kujansuu/toimistoinsinööri Kihniön kunta Arttu Latvajärvi/vapaa-aikaohjaaja Kihniön kunta Saija Hertteli/ylitarkastaja Tukes

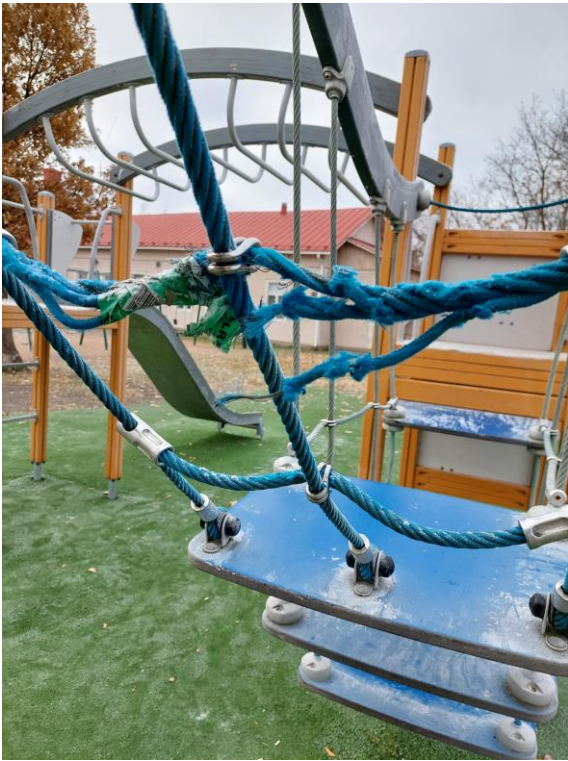
Ulkoalueella oli asennettu aitoja, joissa oli piikit ylöspäin. Jatkossa aidat tulisi asentaa piikit alaspäin, jos ovat leikkipaikan ympärillä. Pihalla oli leikkiväline, jossa oli naru lähtenyt irti tikkaista ja vaijeria näkyi. Palveluntarjoajan on varmistettava, että leikkivälineet ovat turvallisia käyttää.

Koulukeskuksen pihassa olevan leikkivälineen köysiosa oli rikkiäinen. Palveluntarjoajan on varmistettava, että leikkivälineet ovat turvallisia käyttää.

1. Turvallisuusasiakirjan laadinta puuttuville palveluille. (Kuluttajaturvallisuuslaki 920/2011 7 §; Vna asetus eräitä kuluttajapalveluja koskevasta turvallisuusasiakirjasta 2§).
2. Pehmustaa/suojata Koulukeskuksen liikuntasalin tolpat. Tolpat ovat lähellä esimerkiksi salibandykentän pelialuetta, ja pelaajan törmäminen tolppaan aiheuttaa vakavaa vaaraa.
3. Koulukeskuksen pihassa olevan leikkivälineen köysiosa oli rikkinäinen. Leikkiväline on korjattava turvalliseksi.
